VIVIENDAS AUTOCONSTRUIDAS Y SU RELACIÓN CON LA VULNERABILIDAD SÍSMICA

Josue Enrique Salas Roa

VIVIENDAS AUTOCONSTRUIDAS Y SU
RELACIÓN CON LA VULNERABILIDAD
SÍSMICA

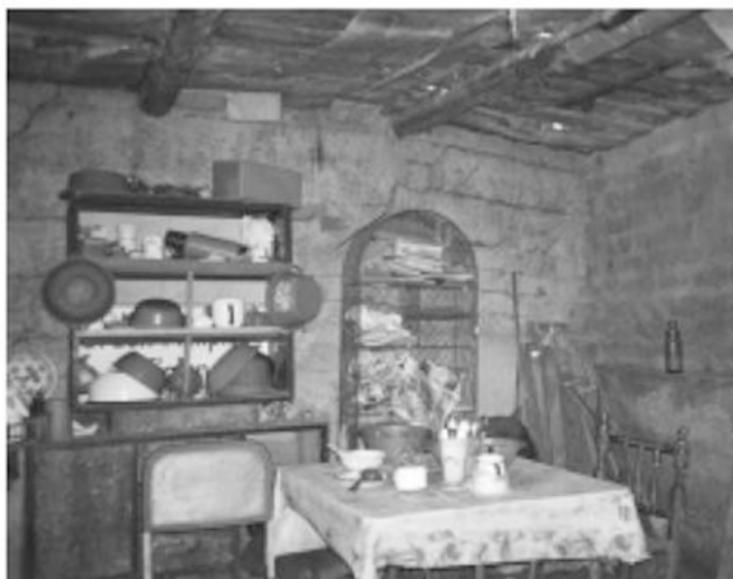
Figura 11

Geometría cuadrangular en las viviendas autoconstruidas peruanas

La geometría de las viviendas autoconstruidas, de acuerdo con Tognon y Trabattoni (2022) y Furtado y Renski (2021), varía según el entorno, en zonas áridas evidencia formas cuadrangulares, mientras que en zonas con elevadas precipitaciones la geometría se presenta de manera circular y con bases para resistir la acumulación de fuentes hídricas en las precipitaciones. Las formas simétricas empleadas en los procedimientos autoconstructivos aluden a los prototipos de los diseñadores en la realización real del proyecto o prototipo. El diseño adecuado de las viviendas se realiza según el nivel de empleo de la investigación y de desarrollo —trazados con procedimientos de innovación—, los cuales deben emplear una tecnología que se extrapola de la relación consolidada entre disciplinas y especializaciones para intentar hacerla más adecuada tanto en términos ambientales como antropológicos (Gamsakhurdia, 2021; Goffin et al., 2019; Bieniawski, 2020).

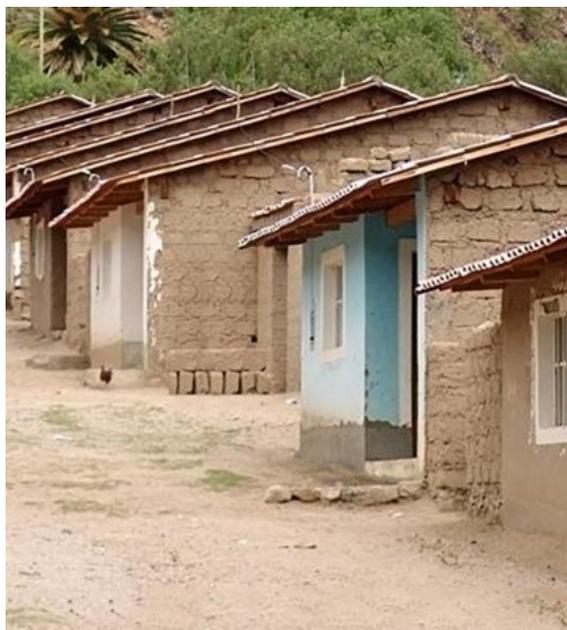
Figura 12

Adobe en casas autoconstruidas en las zonas de serranía esteparia

Respecto al nivel de resistencia, las casas individuales, según los postulados de Witte (2018), se construyen con materiales como el adobe, la quincha, el ladrillo, el hormigón, el cartón, el aluminio. La resistencia se explicita cuando interviene un arquitecto que conozca el riesgo sísmico del entorno en donde se planea construir las viviendas. Se requiere del soporte de manuales, como en los casos de las viviendas autoconstruidas en zonas agrestes que presentan viabilidad habitacional.

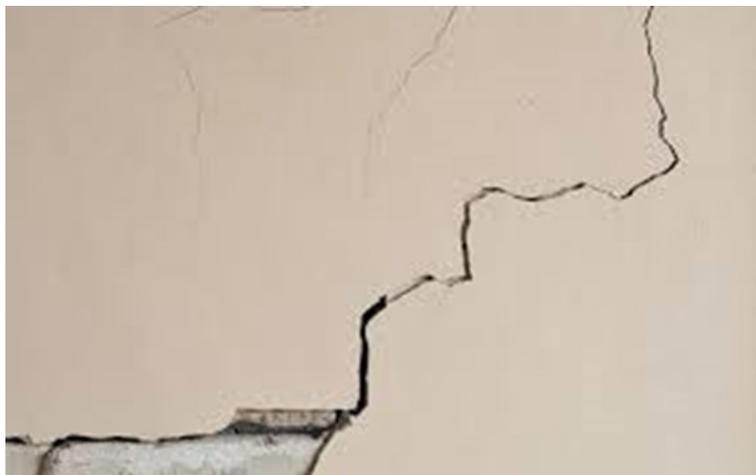
Figura 13

Grietas en una vivienda autoconstruida en Lima

sismos; así como antropogénico, el incorrecto empleo de materiales y de los desgastes que estos generan. Se explicitan en los bordes de las uniones de cada pieza de la vivienda, en donde el ancho de la grieta se rompe de manera frecuente, estas acciones implican factores atmosféricos o por las consecuencias de disociar materiales de la construcción (Herega, 2018).

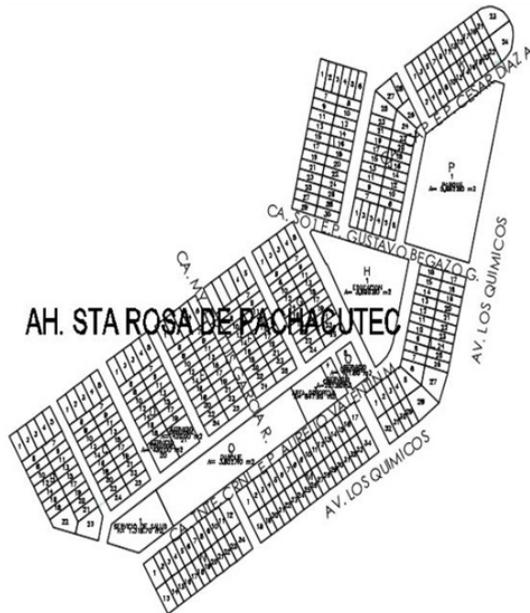
Figura 15

Plano del Asentamiento Santa Rosa de Pachacútec

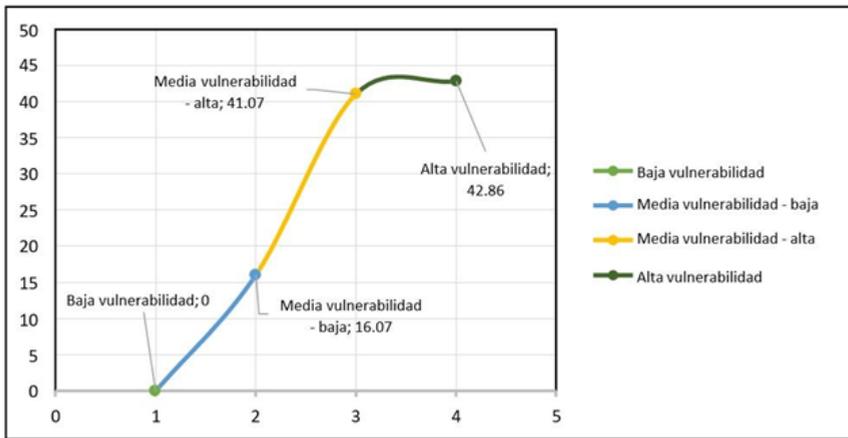
Figura 16

Índice de vulnerabilidad sísmica de la zona de estudio

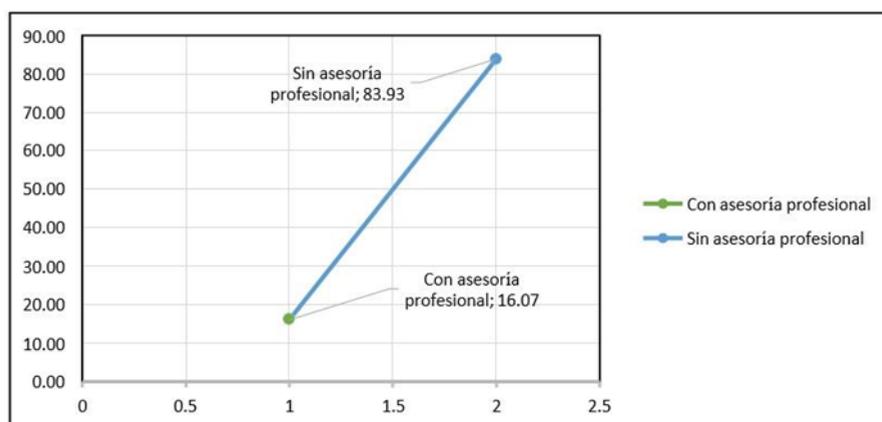
Figura 17

Asesoría profesional

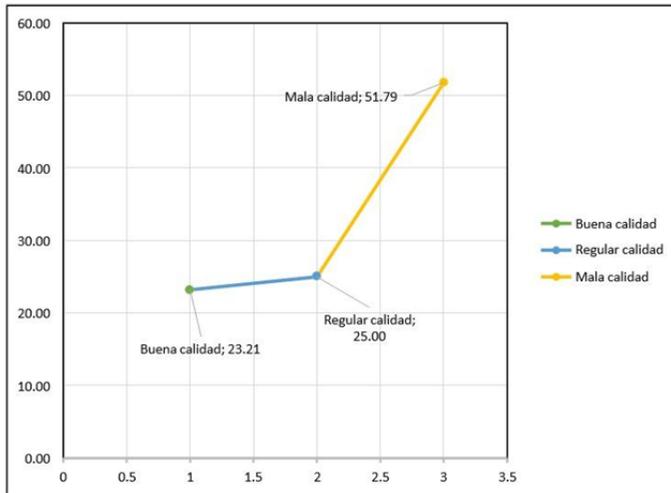
Figura 18

- **Calidad de materiales.** Se tuvo que el 23.21 % de viviendas cuentan con buena calidad de materiales, el 25.00 % de viviendas cuentan con regular calidad de materiales, y el 51.79 % de viviendas cuentan con mala calidad de materiales según lo expuesto en los resultados.

Calidad de materiales

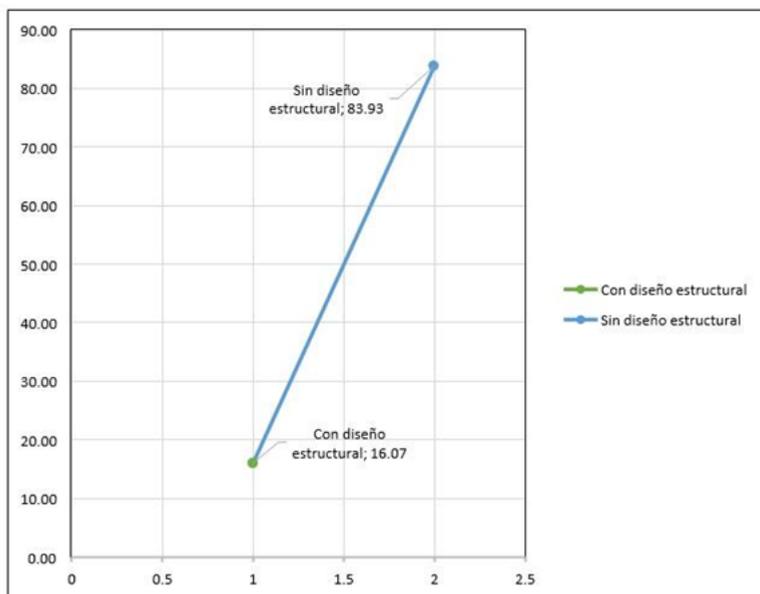
Figura 19

- **Diseño estructural.** De acuerdo con la recolección de información de este indicador se tuvo que el 19.07 % de viviendas cuentan con diseño estructural y el 83.93 % de viviendas no cuentan con diseño estructural según lo expuesto en los resultados.

Diseño estructural

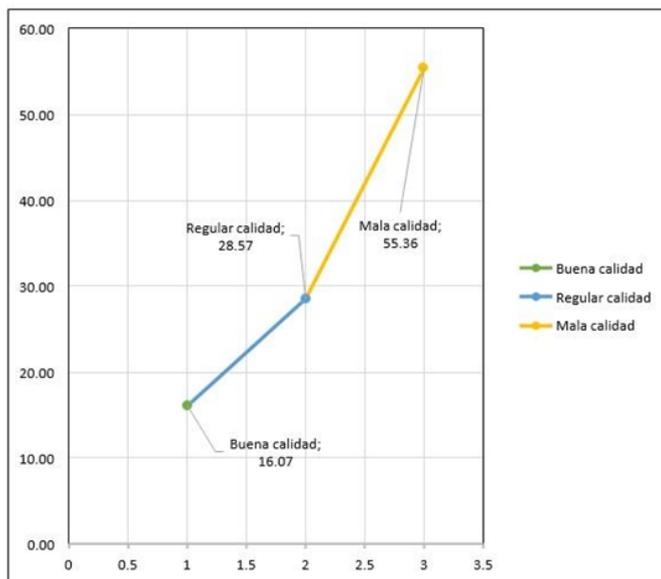
Figura 20

- **Calidad de mano de obra.** De acuerdo con la recolección de información de este indicador se evidenció que el 16.07 % de viviendas cuentan con buena calidad de mano de obra, el 28.57 % de viviendas cuentan con regular calidad de mano de obra y el 55.36 % de viviendas cuentan con mala calidad de mano de obra según lo expuesto en los resultados.

Calidad de mano de obra

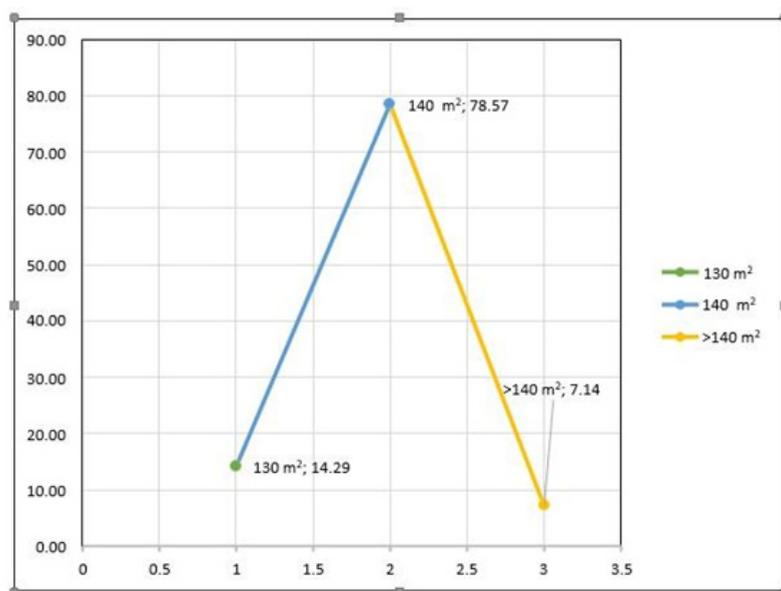
- **Área de terreno.** De acuerdo con la recolección de información de este indicador se tuvo que el 14.29 % de viviendas cuentan con un área de 130 m², el 78.57 % de viviendas cuentan con un área de 140 m² y el 7.14 % de viviendas cuentan con un área de >140 m² según lo expuesto en los resultados.

Figura 21
Área de terreno

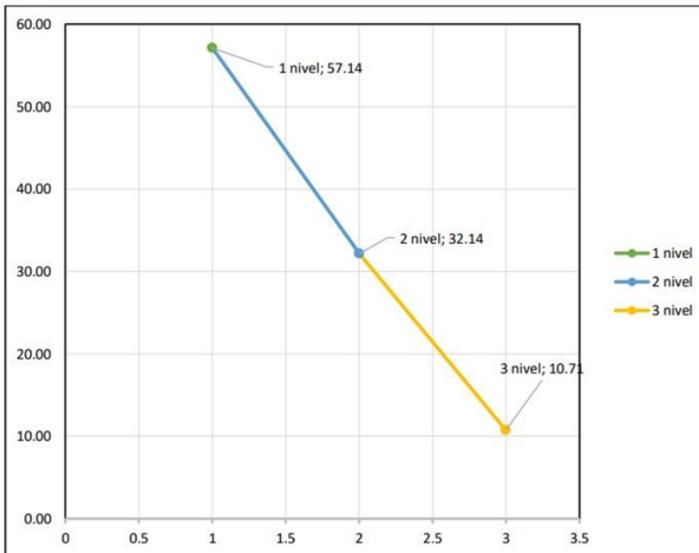
Figura 22

- **Niveles.** El 57.14 % de viviendas cuentan con 1 nivel, el 32.14 % de viviendas cuentan con 2 niveles y el 10.71 % de viviendas cuentan con 3 niveles según lo expuesto en los resultados.

Niveles

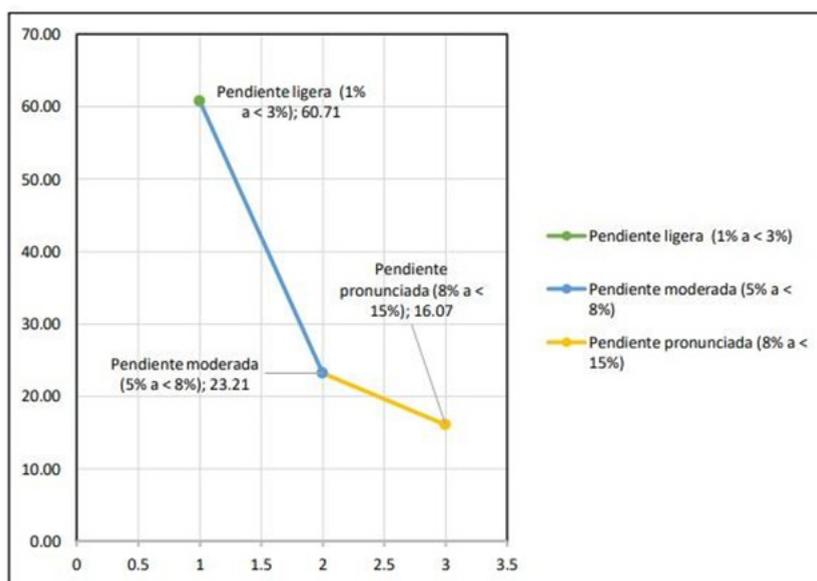
Figura 23

- **Topografía de terreno.** Se evidenció que el 60.71 % de viviendas cuentan con una pendiente ligera (1% a < 3%), el 23.21 % de viviendas cuentan con pendiente moderada (5% a < 8%) y el 16.07 % de viviendas cuentan con pendiente pronunciada (8% a < 15%) según lo expuesto en los resultados.

Topografía del terreno

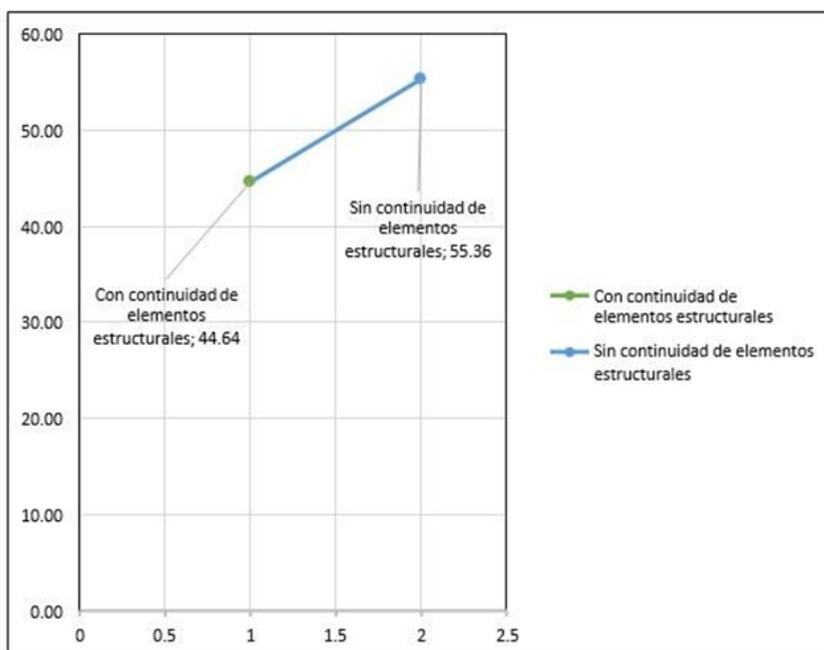
- **Resistencia.** De acuerdo con la recolección de información de este indicador se tuvo que el 44.64 % de viviendas cuentan con continuidad de elementos estructurales, el 55.36 % de viviendas no con continuidad de elementos estructurales según lo expuesto en los resultados.

Resistencia	Cantidad	Porcentaje %
Con continuidad de elementos estructurales	25	44.64
Sin continuidad de elementos estructurales	31	55.36
TOTAL	56	100

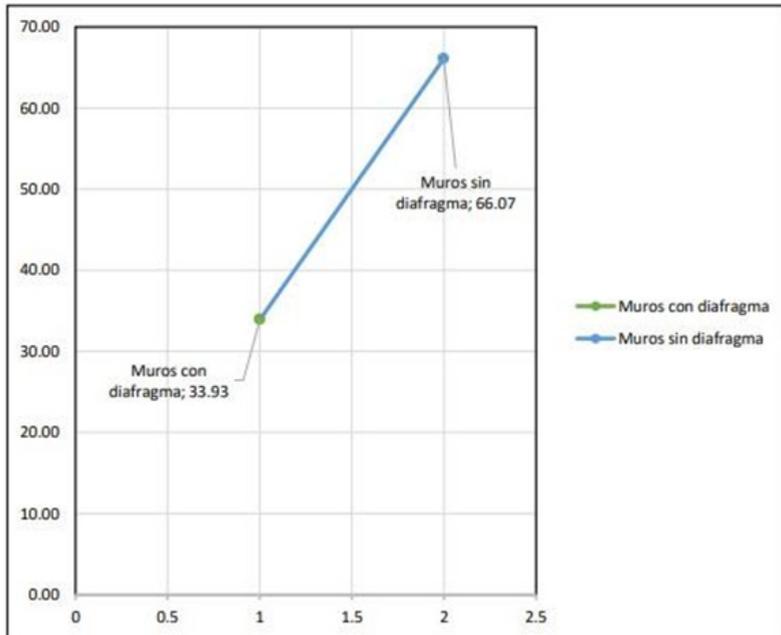
- **Geometría.** Se tuvo que el 33.93 % de viviendas presentan muros con diafragma, el 66.07 % de viviendas presentan muros sin diafragma según lo expuesto en los resultados.

Figura 24
Geometría

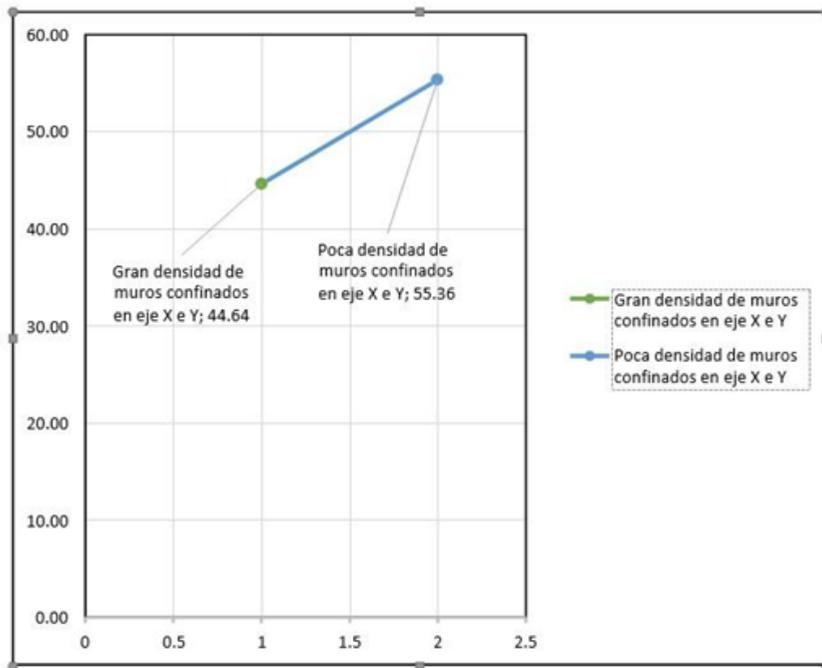
Figura 25

- **Rigidez.** Con respecto a la recolección de datos de este indicador, se obtuvo lo siguiente: el 44.64 % de viviendas presentan gran densidad de muros confinados en eje X e Y, el 55.36 % de viviendas presentan poca densidad de muros confinados en eje X e Y según lo expuesto en los resultados.

Rigidez

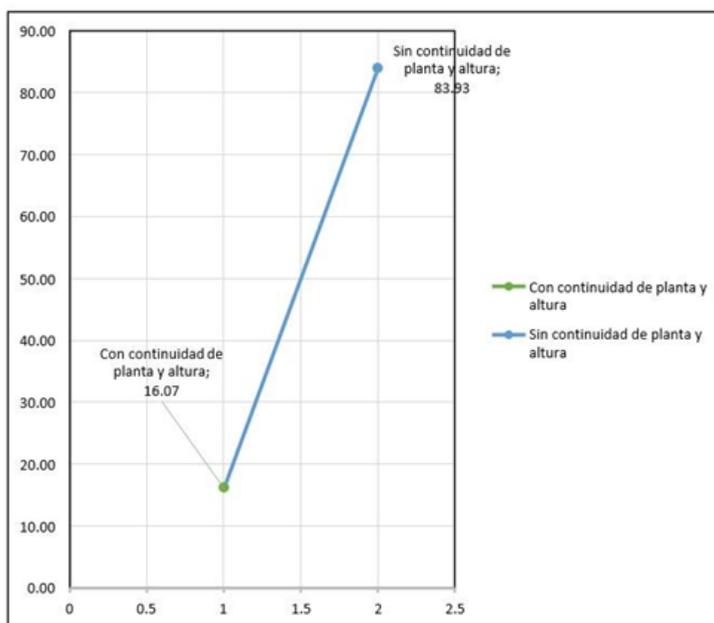
Figura 26

- **Continuidad.** El 16.07 % de viviendas se presentaron con continuidad de planta y altura, y el 83.93 % de viviendas se presentaron sin continuidad de planta y altura según lo expuesto en los resultados.

Continuidad

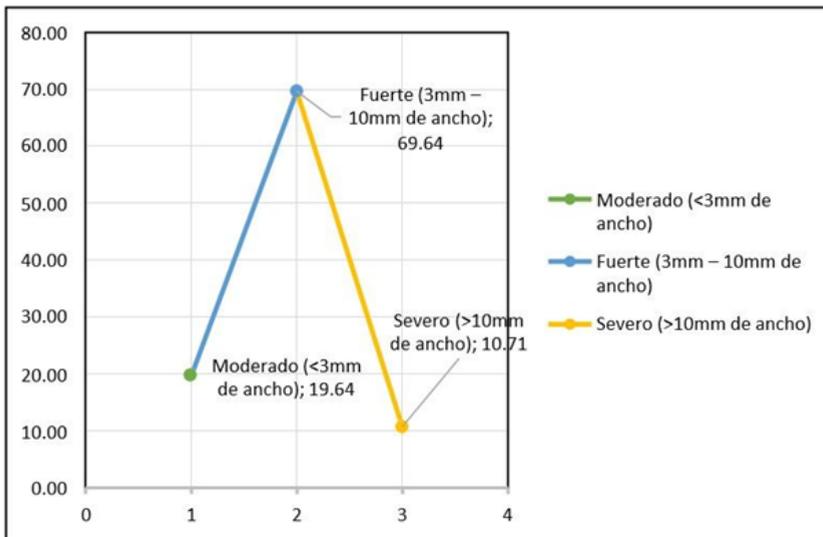
- **Fisuras y grietas.** De los resultados se obtuvo que el 19.64 % de viviendas presentan fisuras y grietas denominado moderado (<3mm de

ancho), el 69.64 % de viviendas presentan fisuras y grietas denominado fuerte (3mm – 10mm de ancho) y el 10.71 % de viviendas presentan fisuras y grietas denominado severo (>10mm de ancho) según lo expuesto en los resultados.

Figura 27
Fisuras y grietas

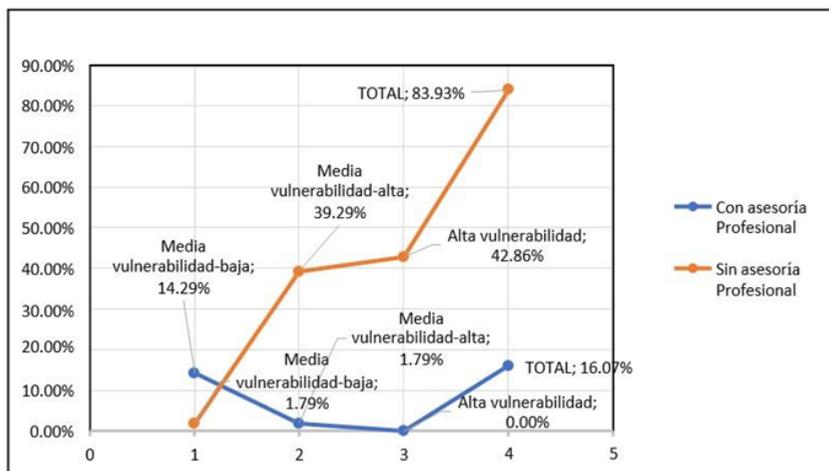
Relación de Iv - Asesoría profesional

Interpretación. Según la Figura 28 Relación de índice de vulnerabilidad – Asesoría profesional se indica que el 14.29 % tuvieron asesoría profesional y el 1.79 % no tuvieron asesoría profesional y ambos datos se ubicaron con media vulnerabilidad – baja; el 1.79 % ha tenido asesoría profesional y

el 39.29 % no ha tenido asesoría profesional y ambos datos se ubican con media vulnerabilidad – baja y finalmente el 42.86% no han tenido asesoría profesional y el dato se ubica con alta vulnerabilidad.

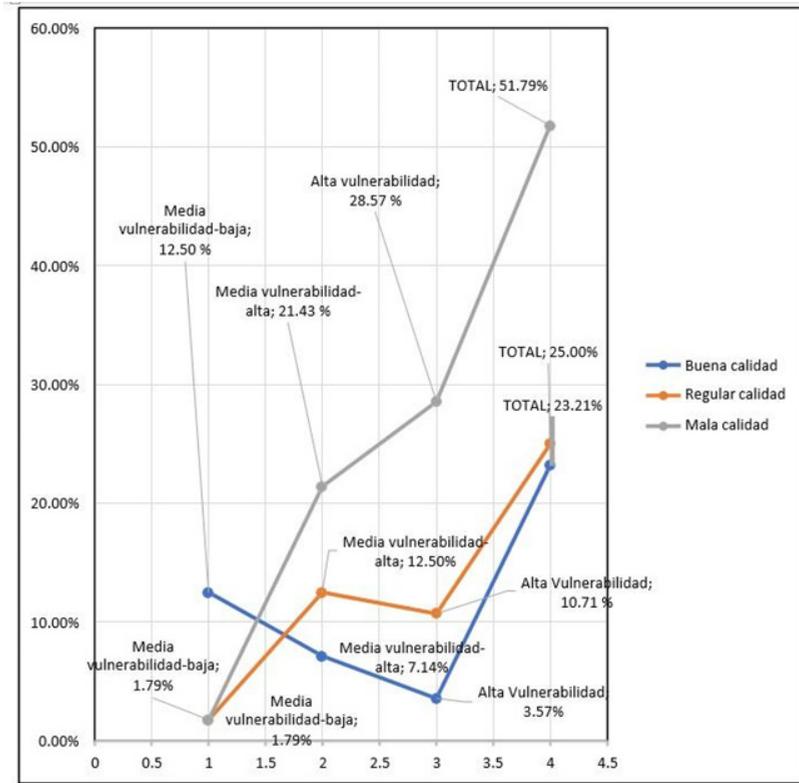
Relación de Iv - Calidad de materiales

Interpretación. Según la Figura 29 Índice de vulnerabilidad – Calidad de materiales se indica que el 12.50 % tiene buena calidad, el 1.79 % tiene regular calidad y el 1.79 % tiene Mala Calidad y se ubican con media vulnerabilidad – baja; el 7.14 % tiene buena calidad, el 12.50 % tiene regular calidad y el 21.43 % tiene mala calidad y se ubican con media vulnerabilidad – alta; y finalmente el 3.57 % tiene buena calidad, el 10.71% tiene regular calidad y el 28.57 % tiene mala calidad y el dato se ubica con alta vulnerabilidad.

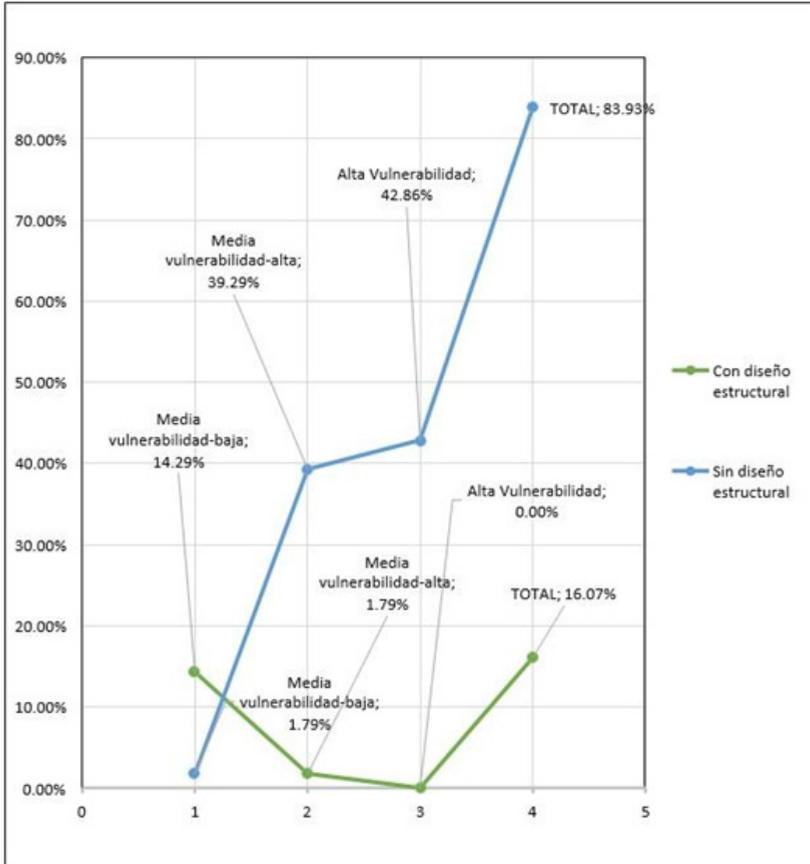
Relación de Iv - Diseño estructural

Interpretación. Según la Figura 30 de relación de índice de vulnerabilidad – Diseño Estructural se indica que el 14.29 % tiene diseño estructural y el 1.79 % no tiene diseño estructural y ambos datos se ubican con media vulnerabilidad – baja; el 1.79 % tiene diseño estructural y el 39.29 % no tiene diseño estructural y ambos datos se ubican con media vulnerabilidad – baja y finalmente el 42.86 % no tiene diseño estructural y el dato se ubica con alta vulnerabilidad.

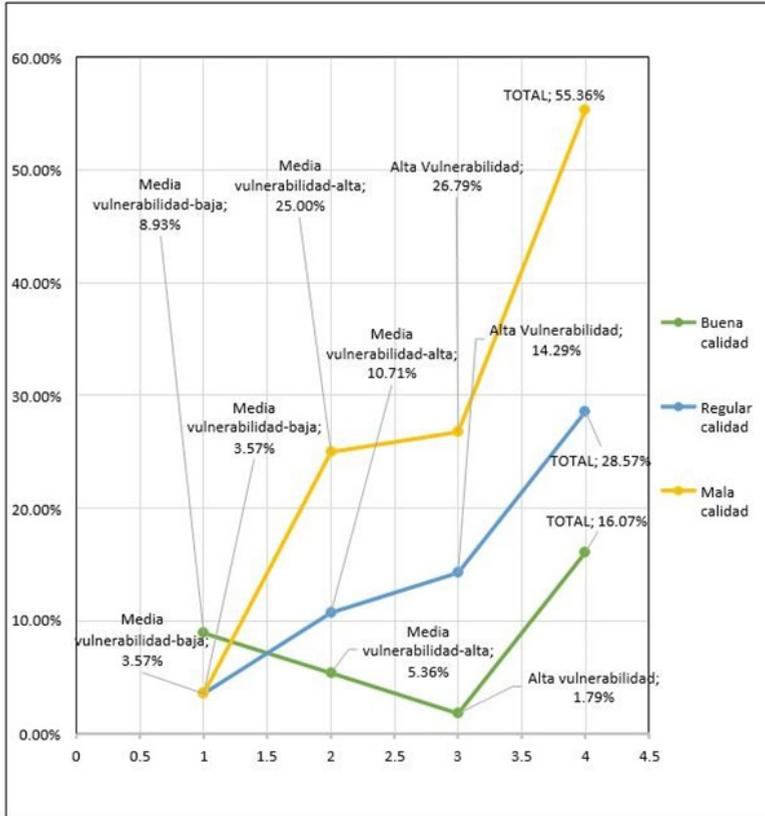
Relación de Iv - Calidad de mano de obra

Interpretación. Según la Figura 31 de relación de Índice de vulnerabilidad – calidad de mano de obra se indica que el 8.93 % tiene buena calidad, el 3.57 % tiene regular calidad y el 3.57 % tiene mala calidad y se ubican con media vulnerabilidad – baja; el 5.36 % tiene buena calidad, el 10.71 % tiene regular calidad y el 25.00 % tiene mala calidad y se ubican con media vulnerabilidad – alta; y finalmente el 1.79 % tiene buena calidad, el 14.29 % tiene regular calidad y el 26.79 % tiene mala calidad y el dato se ubica con alta vulnerabilidad.

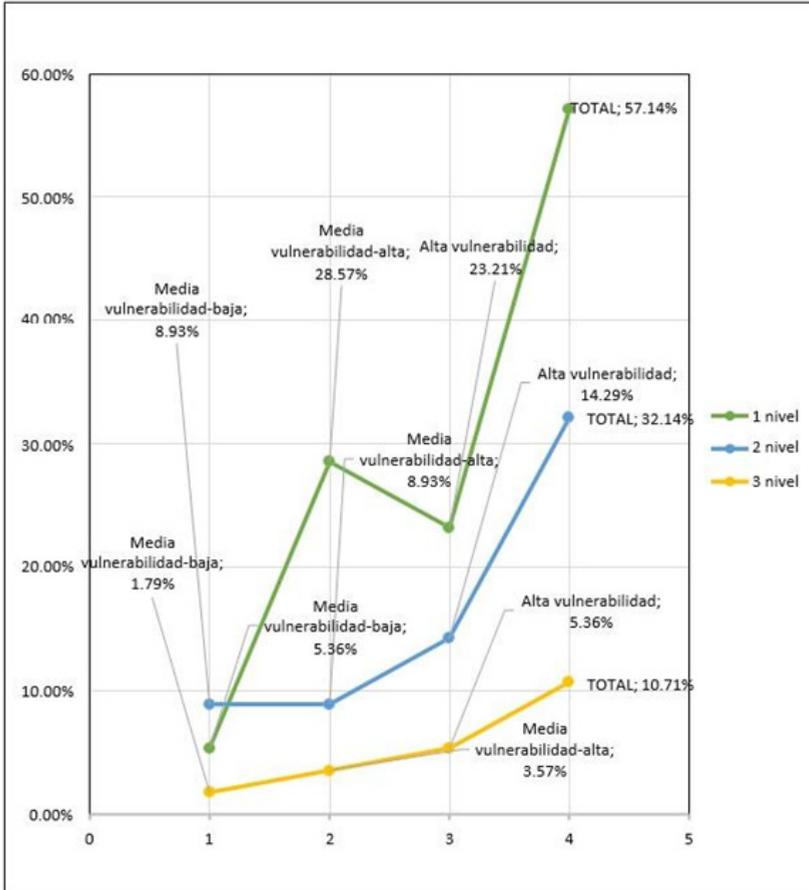
Relación de Iv - Niveles de viviendas

Interpretación. Según la Figura 32 de relación de Índice de vulnerabilidad – Niveles de viviendas se indica que el 5.36 % tiene 1 nivel, el 8.93 % tiene 2 niveles y el 1.79 % tiene 3 niveles y se ubican con media vulnerabilidad – baja; el 28.57 tiene 1 nivel, el 8.93 % tiene 2 niveles y el 3.57 % tiene 3 niveles y se ubican con media vulnerabilidad – alta; y finalmente el 23.21 % tiene 1 nivel, el 14.29 % tiene 2 niveles y el 5.36 % tiene 1 nivel y el dato se ubica con alta vulnerabilidad.

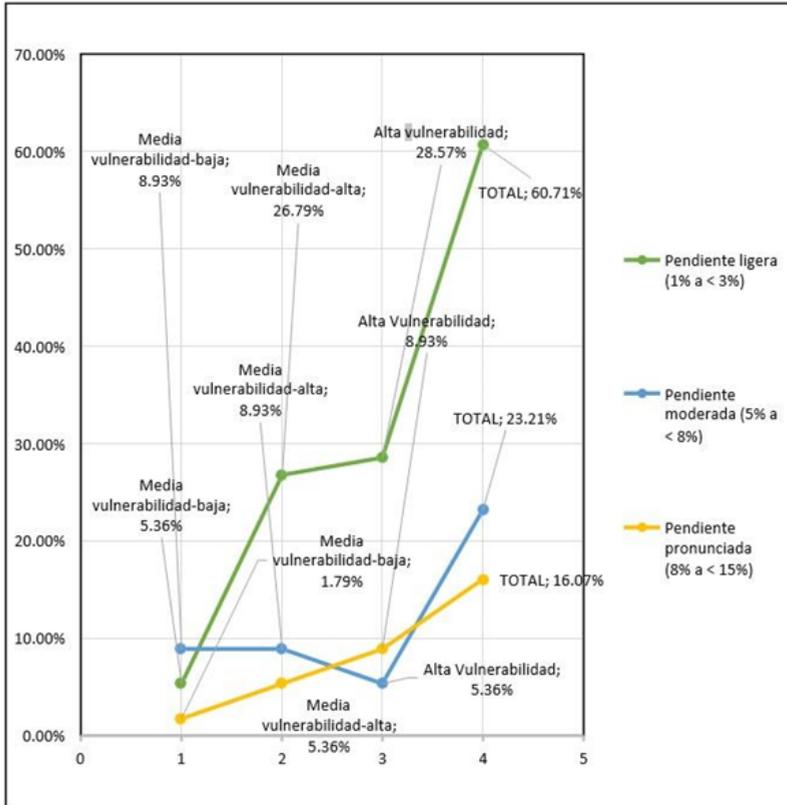
Relación de Iv - Topografía del terreno

Interpretación. Según la Figura 33 de relación de Índice de vulnerabilidad – Topografía del terreno se indica que el 5.36 % tiene pendiente ligera (1% a < 3 %), el 8.93 % pendiente moderada (5 % a < 8 %) y el 1.79 % tiene Pendiente pronunciada (8 % a < 15 %) y se ubican con media vulnerabilidad – baja; el 26.79 % tiene Pendiente ligera (1 % a < 3 %), el 8.93% Pendiente moderada (5% a < 8%) y el 5.36% Pendiente pronunciada (8 % a < 15 %) y se ubican con media vulnerabilidad – alta; y finalmente el 28.57% tiene Pendiente ligera (1 % a < 3 %), el 5.36 % Pendiente moderada (5% a < 8 %) y el 8.93 % Pendiente pronunciada (8 % a < 15 %) y el dato se ubica con alta vulnerabilidad.

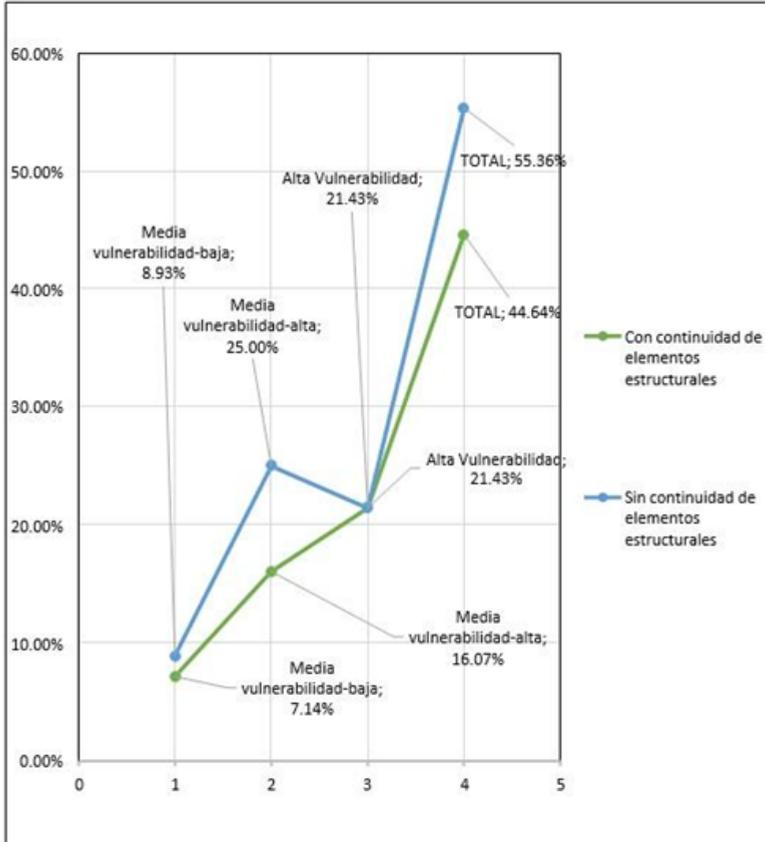
Relación de Iv - Resistencia

Interpretación. Según la Figura 34 de relación de Índice de vulnerabilidad – Resistencia se indica que el 7.14 % presenta continuidad de elementos estructurales y el 8.93 % no presenta continuidad de elementos estructurales y ambos datos se ubican con media vulnerabilidad – baja; el 16.07 % presenta continuidad de elementos estructurales y el 25.00 % no presenta continuidad de elementos estructurales y ambos datos se ubican con media vulnerabilidad – baja; el 44.64 % presenta continuidad de elementos estructurales y finalmente el 55.36 % no presenta continuidad de elementos estructurales y el dato se ubica con alta vulnerabilidad.

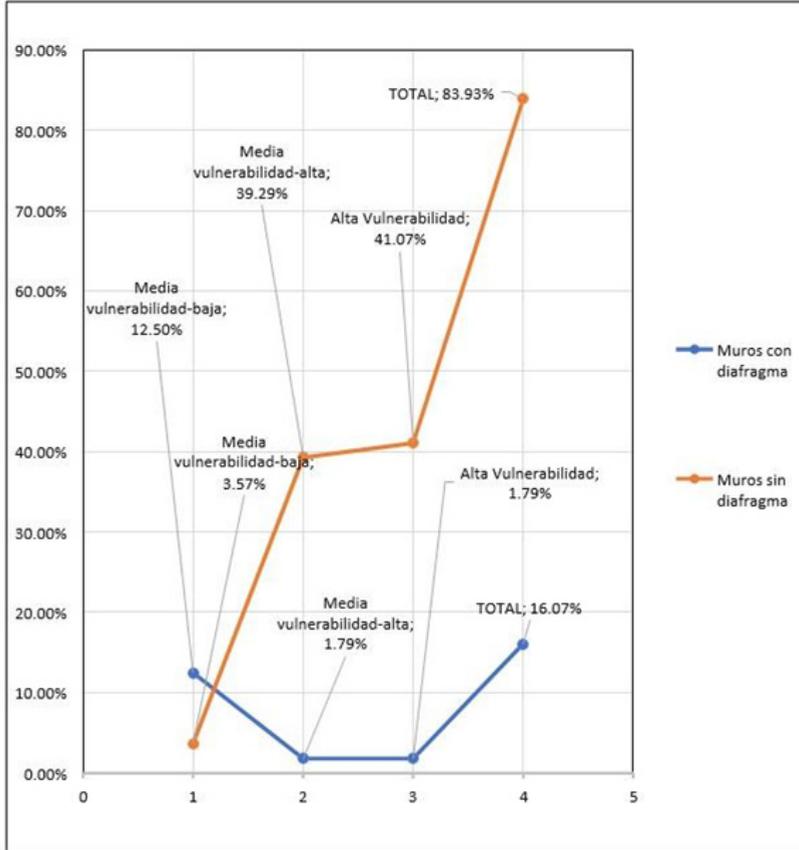
Relación de Iv - Geometría

Interpretación. Según la Figura 35 de relación de índice de vulnerabilidad – Geometría se indica que el 12.50 % presenta muros con diafragma y el 3.57 % muros sin diafragma y ambos datos se ubican con media vulnerabilidad – baja; el 1.79 % presenta muros con diafragma y el 39.29 % presenta muros sin diafragma y ambos datos se ubican con media vulnerabilidad – baja; el 1.79 % presenta muros con diafragma y finalmente el 41.07 % presenta muros sin diafragma y el dato se ubica con alta vulnerabilidad.

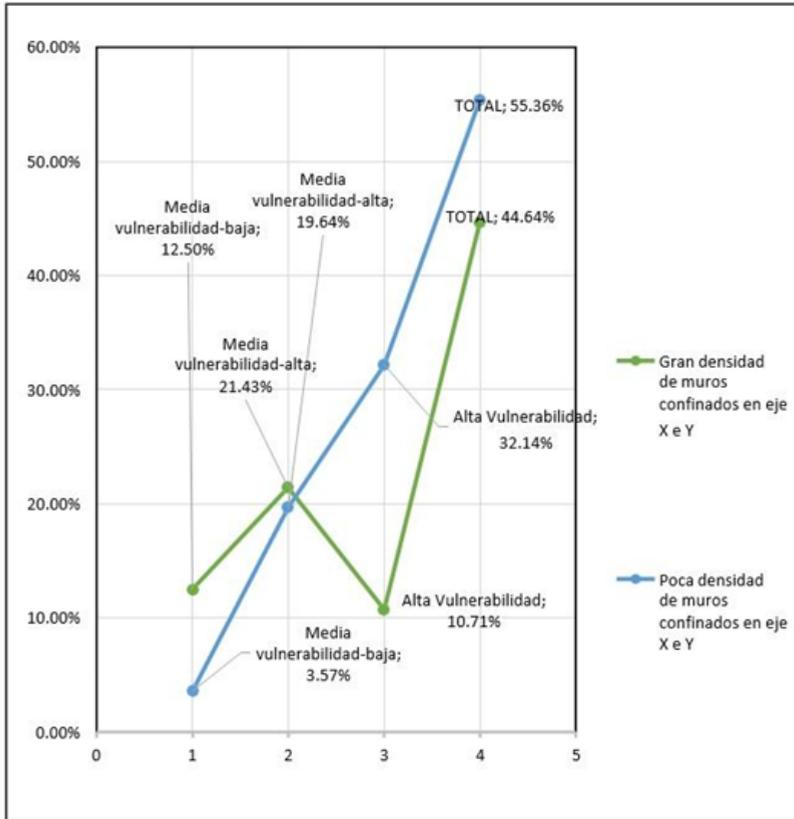
Relación de Iv - Rigidez

Interpretación. Según la Figura 36 de relación de índice de vulnerabilidad – Rigidez se indica que el 12.50 % presenta gran densidad de muros confinados en eje X e Y y el 3.57 % presenta poca densidad de muros confinados en eje X e Y y ambos datos se ubican con media vulnerabilidad – baja; el 21.43 % presenta Gran densidad de muros confinados en eje X e Y y el 19.64 % presenta poca densidad de muros confinados en eje X e Y y ambos datos se ubican con media vulnerabilidad – baja; el 10.71 % presenta Gran densidad de muros confinados en eje X e Y y finalmente el 32.14 % presenta Poca densidad de muros confinados en eje X e Y y el dato se ubica con alta vulnerabilidad.

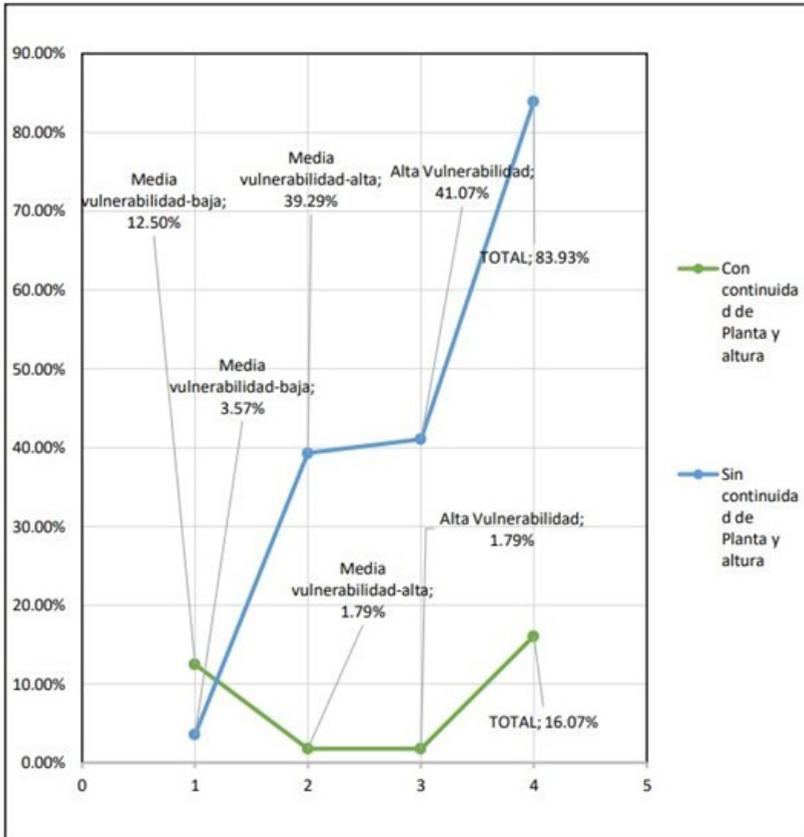
Relación de Iv - Continuidad

Interpretación. Según la Figura 37 de relación de índice de vulnerabilidad – Continuidad se indica que el 12.50 % se presenta con continuidad de planta y altura y el 3.57 % se presenta sin continuidad de planta y altura y ambos datos se ubican con media vulnerabilidad – baja; el 1.79 % se presenta se presenta con continuidad de planta y altura y el 39.29 % se presenta se presenta sin continuidad de planta y altura y ambos datos se ubican con media vulnerabilidad – baja; el 1.79 % se presenta con continuidad de planta y altura y finalmente el 41.07 % se presenta se presenta sin continuidad de planta y altura y el dato se ubica con alta vulnerabilidad.

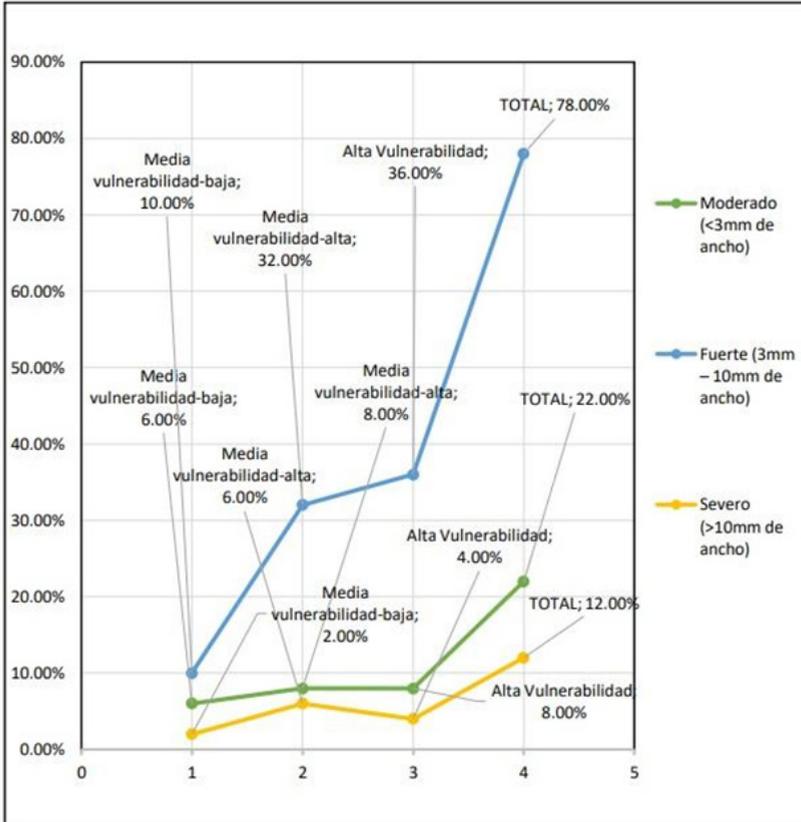
Relación de Iv - Fisuras y grietas

Interpretación. Según la Figura 38 de relación de Índice de vulnerabilidad – Fisuras y grietas se indica que el 6.00 % tiene un daño moderado (10mm de ancho) y se ubican con media vulnerabilidad – baja; el 8.00 % tiene un daño moderado (10mm de ancho) y se ubican con media vulnerabilidad – alta; y finalmente el 8.00 % tiene un daño Moderado (10mm de ancho) y el dato se ubica con alta vulnerabilidad
