# ESTIMACIÓN DEL VALOR IRI CON METODOLOGÍAS DE EVALUACIÓN BASADA EN TELÉFONOS INTELIGENTES PARA LA MEJORA DEL TRANSPORTE REGULAR DE PERSONAS EN EL PERÚ

Walter Cardoza Chura  
Martin Paucara Rojas

DETERMINACIÓN DEL VALOR IRI  
CON LAS METODOLOGÍAS DE EVALUACIÓN BASADAS  
EN TELÉFONOS INTELIGENTES PARA LA MEJORA  
DEL TRANSPORTE REGULAR DE PERSONAS  
EN LA AV. INTERNACIONAL, TACNA – 2024 .....61

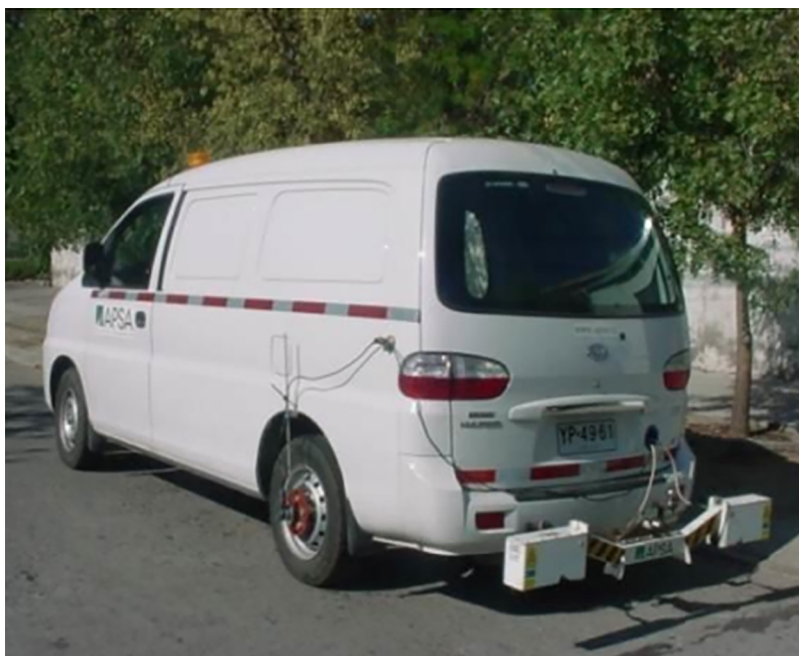
## Figura 2

*Equipo Perfilómetro Láser*

En la Figura 2 se muestra el perfilómetro correspondiente a un *Hawkeye series 1000*, clasificado como el de máxima precisión en su tipo, de acuerdo con el estándar ASTM E 950-94. Este perfilómetro láser mide el sentido de circulación en forma continua y sin interrumpir el tránsito; su operación se realiza conjuntamente con el sistema de posicionamiento kilométrico, que permite a la persona que lo está utilizando, definir los intervalos de muestreo, ubicando a su vez cualquier tipo de evento que se pueda detectar durante el proceso de medición en terreno.

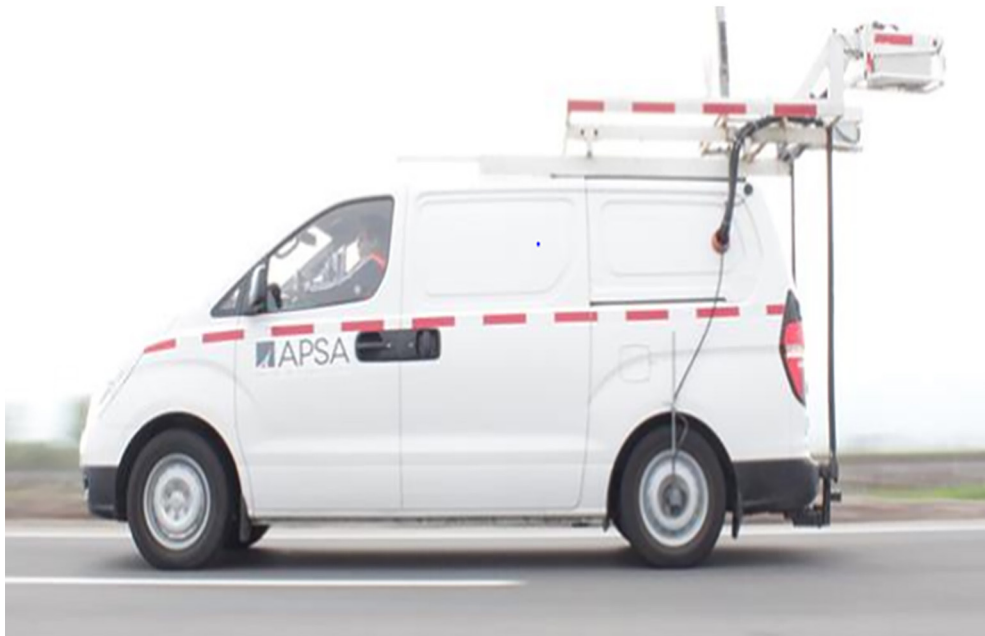
### Figura 3

*Equipo Laser Crack Measurement System*

Este equipo realiza un escaneo en tres dimensiones a la superficie del pavimento, lo que adicionalmente permite la identificación del deterioro superficial, el ahuellamiento que se presenta en la carretera evaluada y la evaluación del IRI del pavimento. Destaca en su precisión y en la mínima interrupción de los carriles, evaluando a cualquier velocidad entre 0 y 120 km/hora (ver Figura 3) (Saldaña et al., 2027).

Así mismo, el *Láser Crack Measurement System (LCMS)*, se clasifica dentro de los equipos de clase 1, debido a la manera en que se obtienen los datos. No obstante, por ser una nueva tecnología en la medición de las condiciones del pavimento, no es conocida por muchas agencias viales.

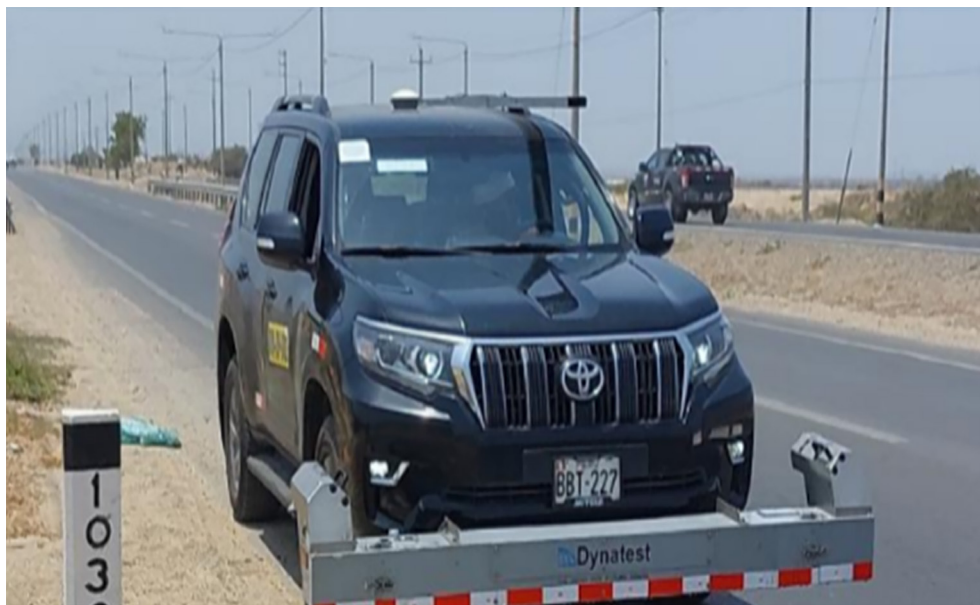
## Figura 4

### *Perfilómetro Láser RSP MK-III y/o IV*

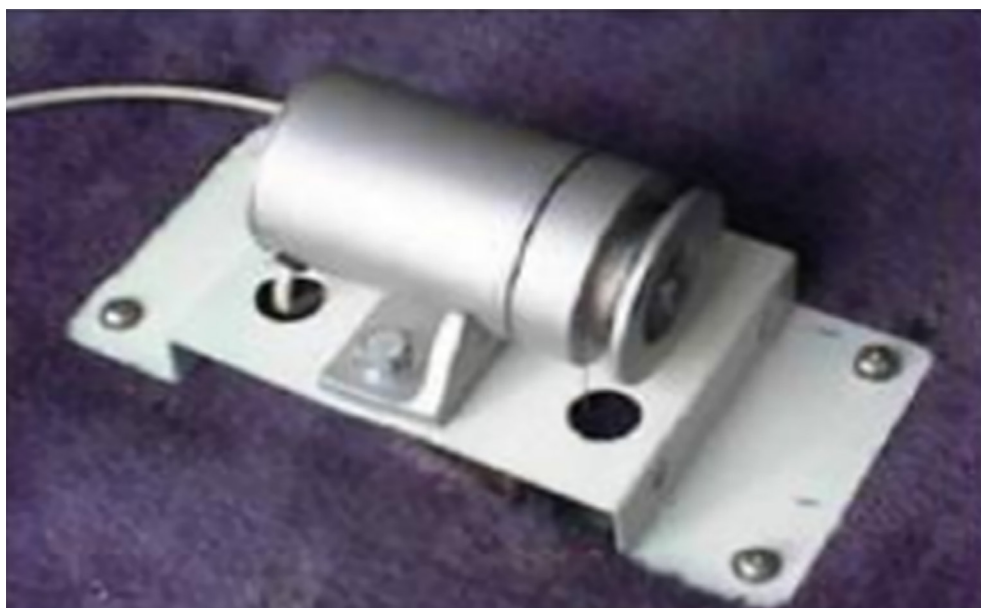
### Figura 5

*Bump Integrator: Equipo de Clase III*

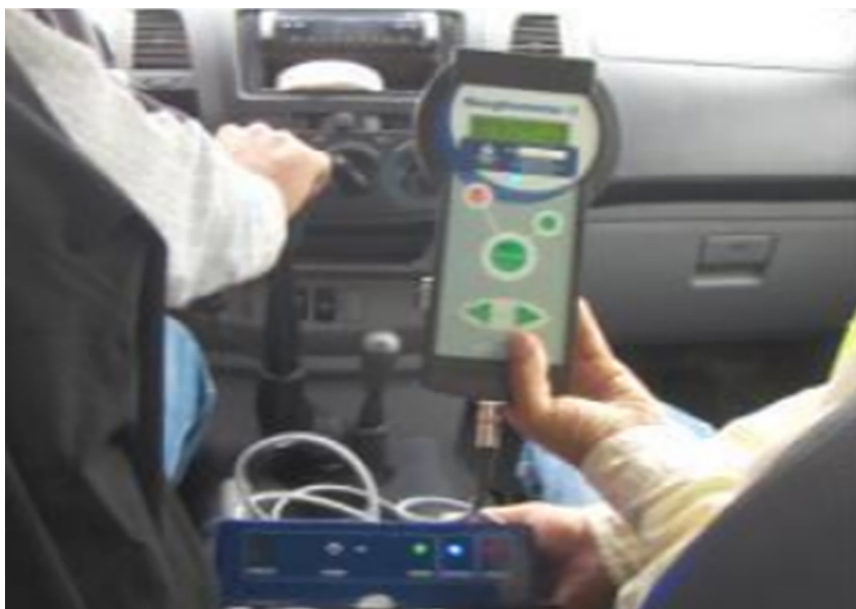
### Figura 6

*Roughometer II: Equipo de Clase III*

Así mismo, el *Roughometer II* se clasifica dentro de la clase III de dispositivos de medición de la rugosidad del pavimento. Este sistema integra varios componentes clave: un controlador portátil, encargado de gestionar la ejecución de las mediciones y el almacenamiento digital de los datos; un sensor de rugosidad; un odómetro rotatorio; y un módulo de interfaz que interconecta estos elementos. La disposición física del equipo en el vehículo es la siguiente: tanto el controlador como el módulo de interfaz se instalan en la cabina. Por otro lado, el sensor de rugosidad se sitúa en el eje trasero del vehículo, específicamente cerca de la rueda izquierda. Durante la operación, a medida que el vehículo se desplaza por la vía a una velocidad constante (generalmente entre 50 y 60 km/h), el sensor de rugosidad detecta las vibraciones inducidas en el eje. Estas vibraciones son un resultado directo de la calidad de la superficie de rodadura y son transmitidas al controlador mediante un proceso de codificación, procediendo a su almacenamiento para el análisis posterior (Limay, 2021).

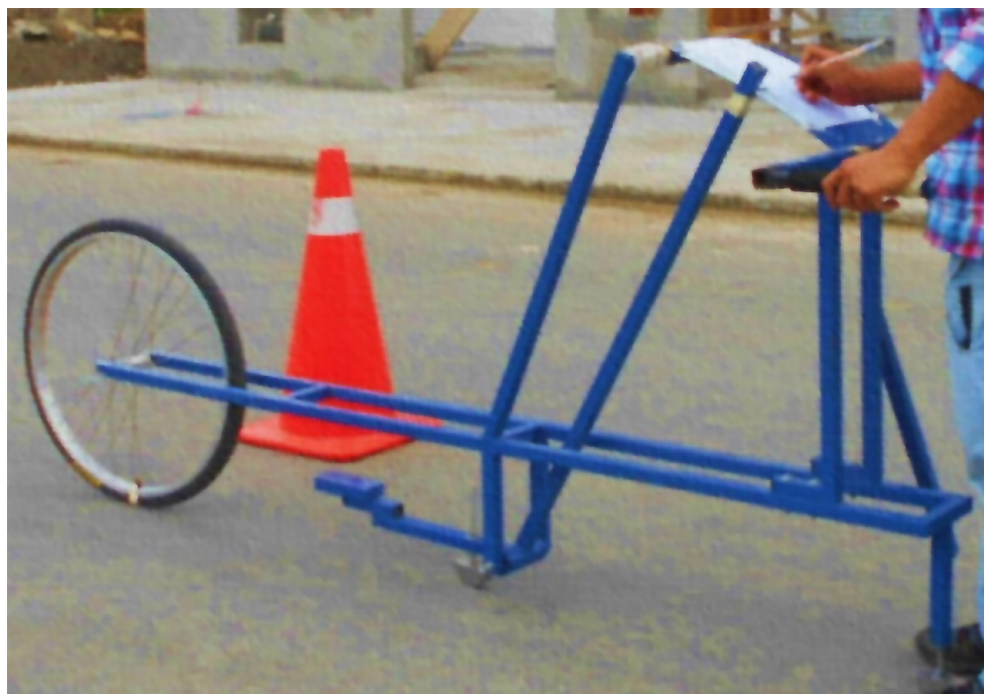
### Figura 7

*Rugosímetro MERLIN*

Otro dispositivo diseñado para la medición de la rugosidad de la vialidad, perteneciente a la clase III, es el rugosímetro MERLIN (acrónimo de *Machine for Evaluating Roughness Using Low-cost INSTRUMENTATION*), con base en el principio del perfilómetro estático, con el objetivo de obtener un equipo de bajo costo y fácil manejo. También es denominado Bicicleta de Merlin (Hirpahuanca, 2016, como se citó en Limay, 2021; Moreno, 2016). Este equipo incluye: neumático de caucho, patín fijo y móvil, pivote y estabilizadores, tabla de trabajo que permite el registro de los datos de forma manual y manija (Chaluisa y Estévez, 2023).
